**REKOMENDACJA TECHNICZNA ITB
RT ITB-1185/2010**

**BOLIX Complex – renowacje
system renowacji
i ochrony mikrobiologicznej
ścian zewnętrznych budynków**

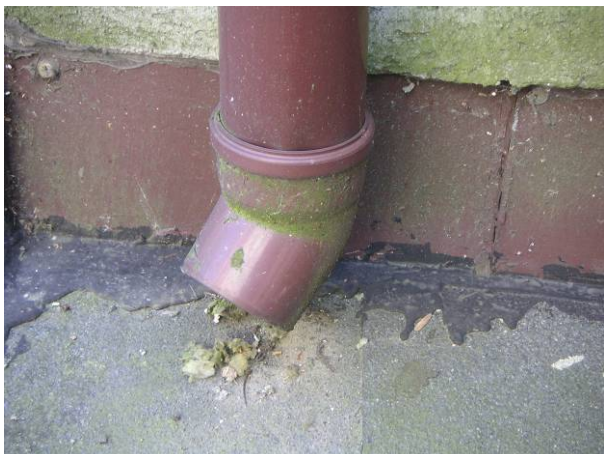
fot. 21. Rynna PCV i blacha powlekana.

W rzeczywistości sytuacja nie jest tak klarowna i jednoznaczna, na co wskazują niektóre opinie słyszane w środowiskach budowlanych. Należy podkreślić, że pewne podłoża mogą być po prostu bardziej podatne na porostanie z powodu swej specyfiki chemicznej, np. podłoża organiczne o odczynie pH zbliżonym do obojętnego lub lekko kwaśne. Glony, grzyby i porosty, z uwagi na swoją specyfikę biologiczną, gorzej „tolerują” z kolei środowiska alkaliczne (wysokie pH – odczyn zasadowy). W związku z tym rzadziej porastają podłoża (w tym oczywiście ściany) wykonane z materiałów zawierających w swoim składzie istotne dla kształtowania ich odczynu ilości cementu, wapna, szkła wodnego potasowanego itp. Taka odporność tych materiałów utrzymuje się jednak tylko do pewnego czasu, kiedy pH tego podłoża jest wystarczająco wysokie. W przypadku obniżenia pH podłoża, co jest konsekwencją procesów starzeniowych (erozja, ługowanie, zmiany chemiczne) lub stworzenia się warstwy buforowej i „żywej” np. z brudu, kurzu, tworzy się podłoże bardziej przyjazne rozwojowi „zielonych nalotów” i sytuacja zasadniczo się zmienia. Wówczas możemy obserwować porostanie praktycznie wszystkich elementów budynku, bez względu na strukturę powierzchni i rodzaj materiału z jakiego są wykonane, co pokazują fot. 21 ÷ 38.

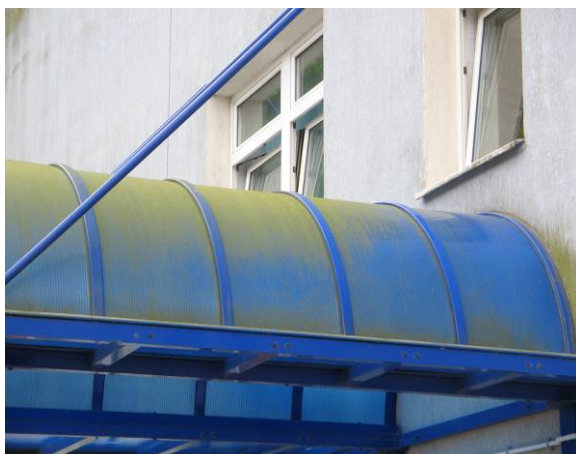
fot. 22. Zadaszenie szklane.

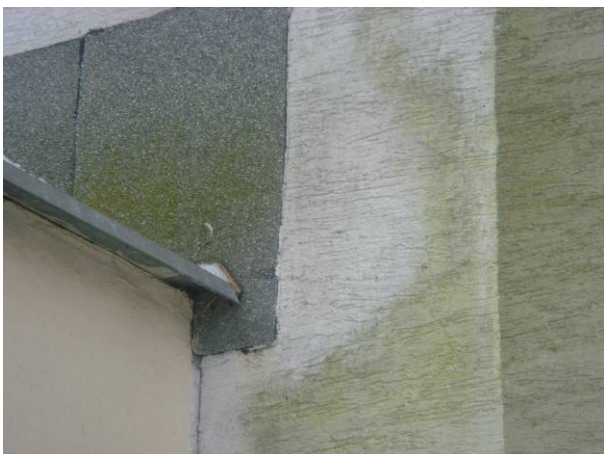
fot. 23. Papa bitumiczna z posypką.

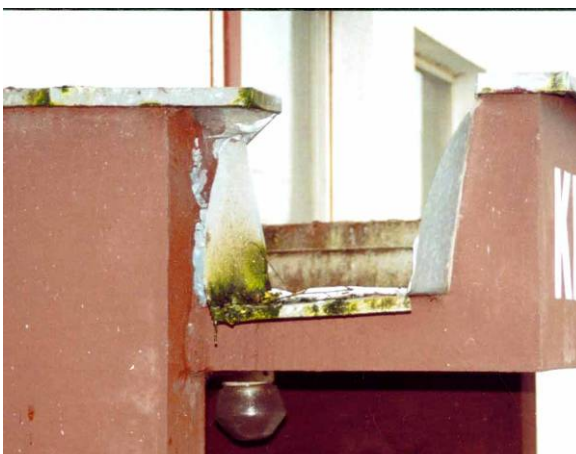
fot. 24. Blacha ocynkowana.

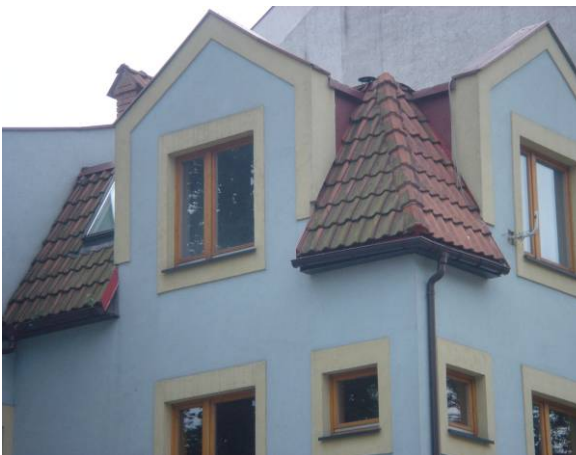
fot. 26. Dachówka cementowa.

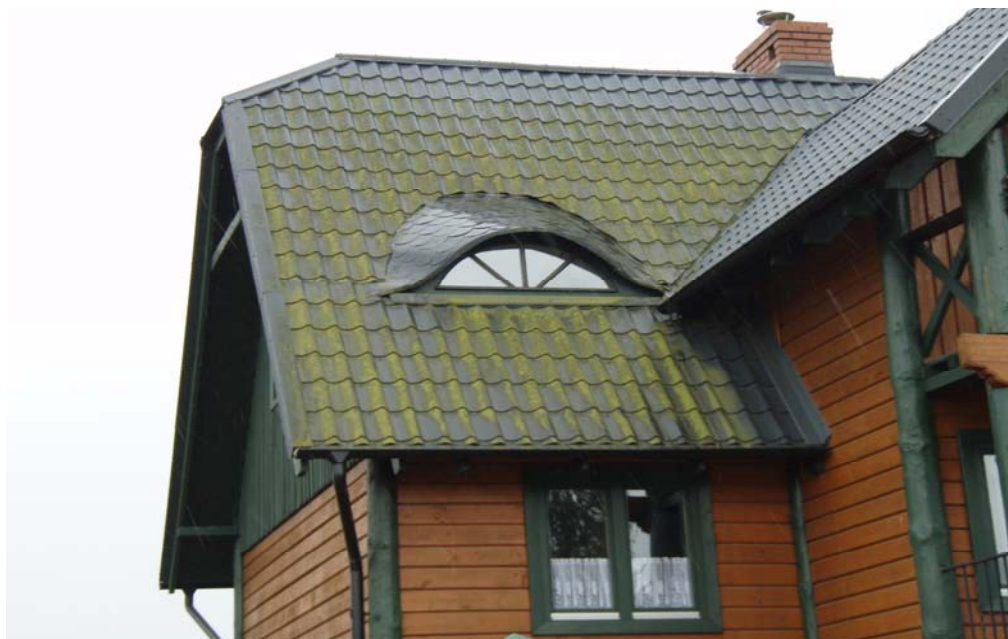
fot. 27. Blachodachówka.

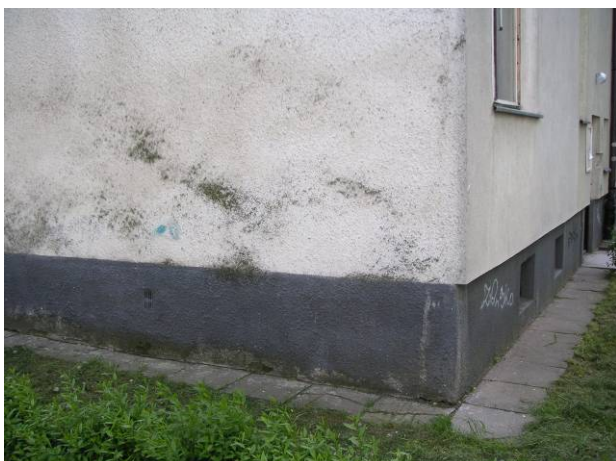
fot. 37. Tynk cienkowarstwowy typu „baranek”

2.2.1. Chropowata struktura powierzchni wypraw tynkarskich. Wszystkie tynki strukturalne mają powierzchnie szorstką i przeważnie porowatą, co umożliwia relatywnie łatwe osadzanie się na nich kurzu i zabrudzeń, sprzyjających zasiedlaniu tego typu struktur przez mikroorganizmy biologiczne – fot. 37÷ 40.

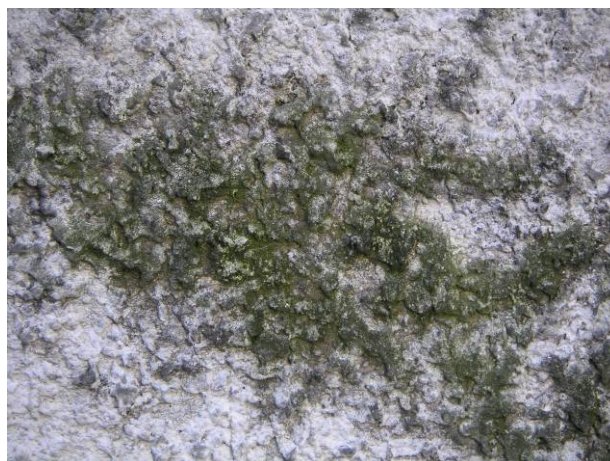
fot. 38. „Baranek” – zbliżenie struktury.

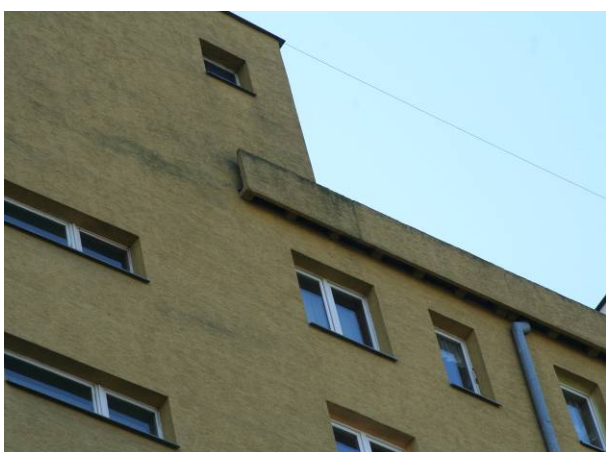
fot. 39. Tynk cienkowarstwowy typu „kornik”

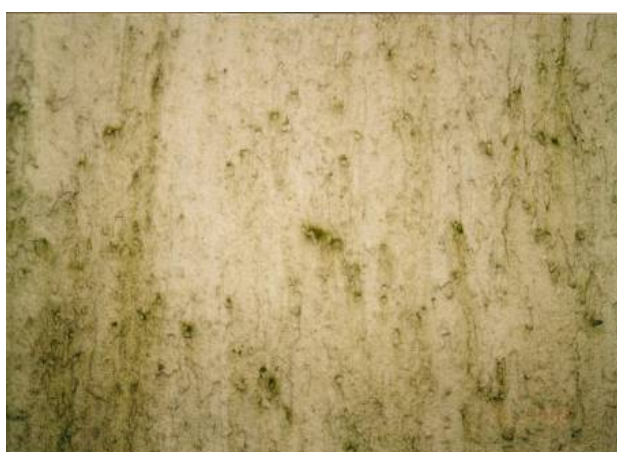
fot. 40. „kornik” – zbliżenie struktury.

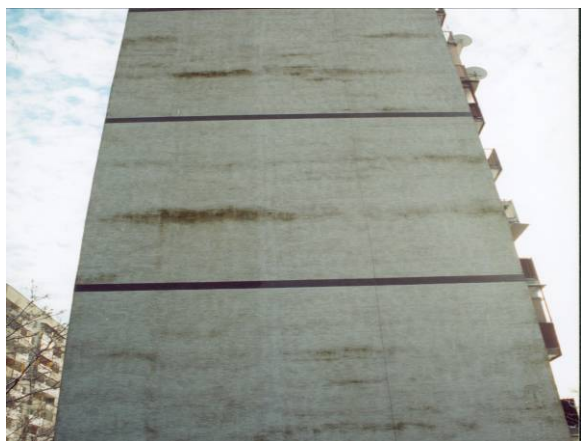
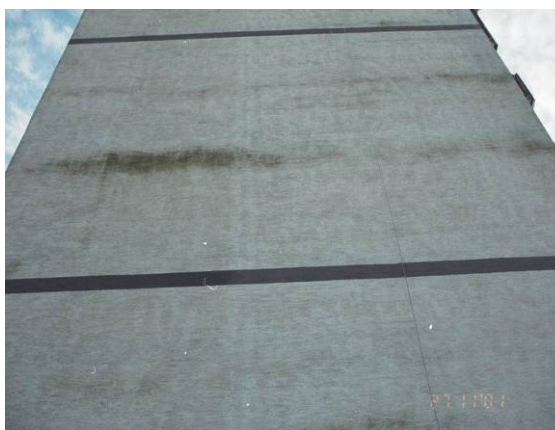
tynku dojdzie po wstępnym związaniu, powstają miejsca lub pasma bardziej szorstkie niż reszta powierzchni elewacji. Te miejsca szybciej ulegają zabrudzeniu a co za tym idzie również skażeniu. Przykładowe usterki tego typu pokazano na fot. 41 i 42.

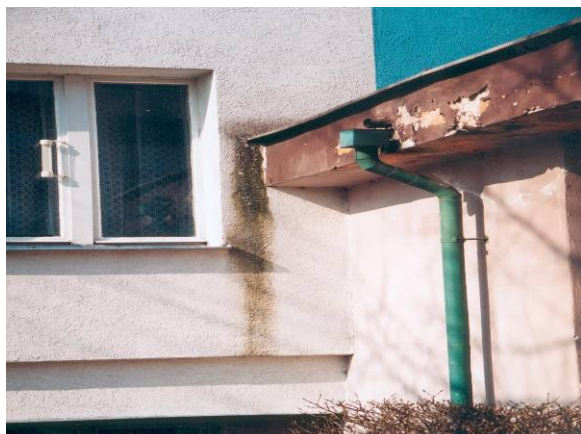
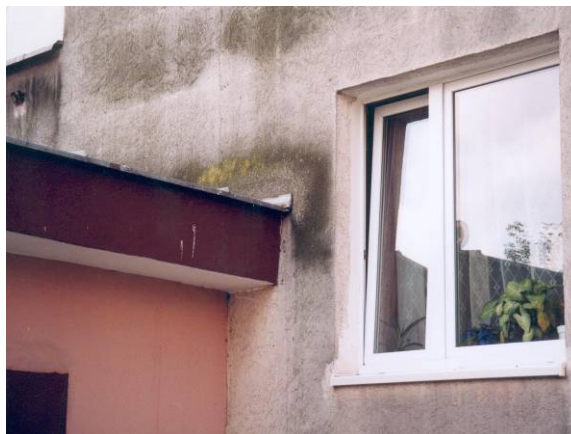
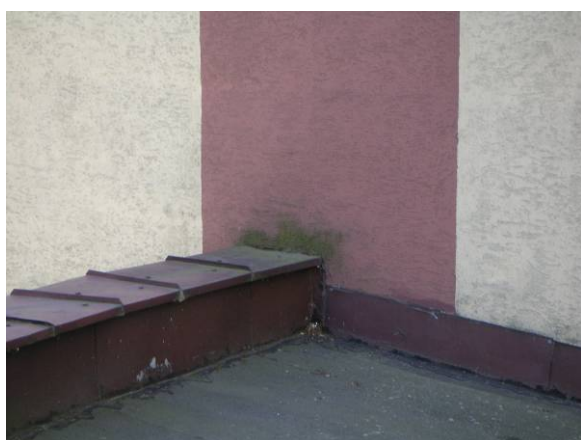
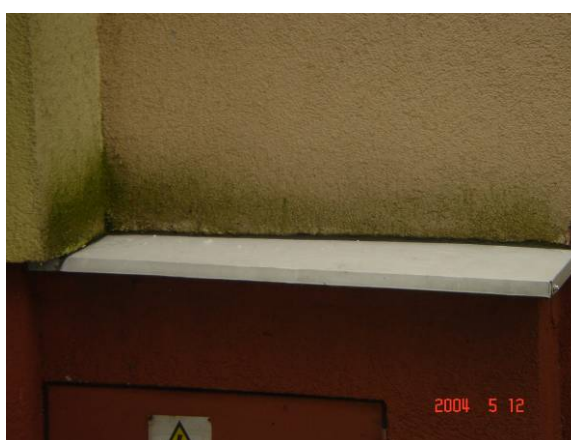
Najczęściej obserwowane zacieki na ocieplonych elewacjach są spowodowane niewłaściwym wykonaniem obróbek blacharskich oraz obróbką elementów łączących się z ociepleniem. Na fot. 49 ÷ 52 pokazano przykładowe usterki wynikające z popełnienia w/w błędów. Obróbka blacharska daszków nad wiatrolapami w przypadku zobrazowanym na fot. 49 została wprowadzona w ocieplenie bez żadnego zabezpieczenia ocieplenia blachą i na dodatek ze spadkiem w kierunku elewacji. Fot. 50 pokazuje dobitnie, że brak zabezpieczenia ocieplenia narażonego na odpryskującą wodę i zalegający śnieg prowadzi do miejscowego „zaglonienia” elewacji z powodu tworzenie się miejscowo stałego zawilgocenia. Kolejne dwie fot. 51 i 52 obrazują destrukcyjne działanie odbijającej się wody na niezabezpieczone ocieplenie.

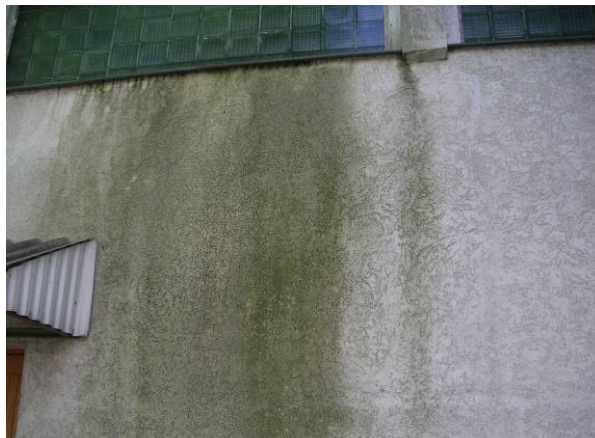
Skutki niewystarczająco wysuniętych i nieprawidłowo wyprofilowanych obróbek blacharskich przedstawiono na fot. 53 i 54. Pierwsza z nich jest za krótka, a druga za wąska i ma źle wykonany kapinos, co powoduje cofanie się wody opadowej pod blachę i zalewanie ściany.

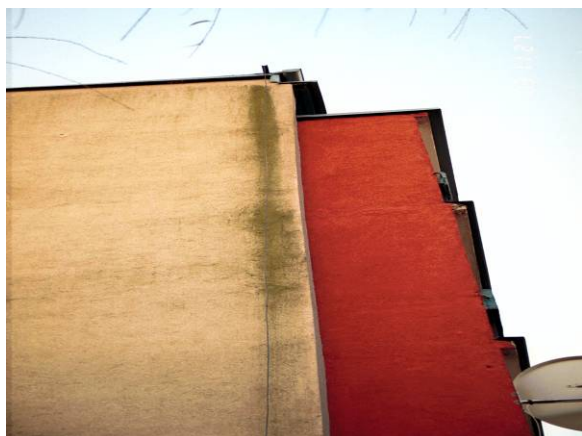
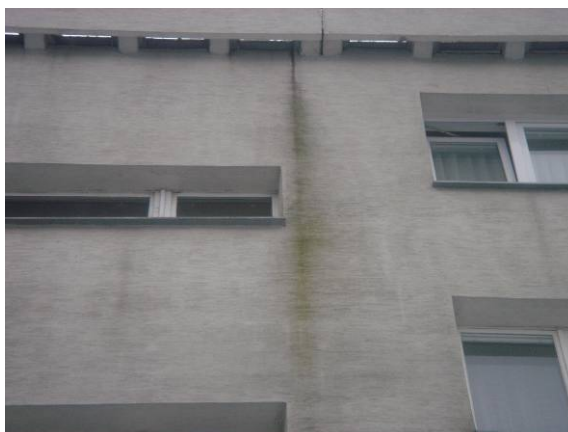
Na fot. 55 i 56 widać klasyczne zacieki. W pierwszym przypadku spowodowane zagięciem obróbki blacharskiej, z której woda ścieka w jednym miejscu na elewację, a w drugim zaciek wywołuje brak opierzenia na wsporniku łączącym osłonę żelbetowego koryta rynnowego ze zwieńczeniem ścian.

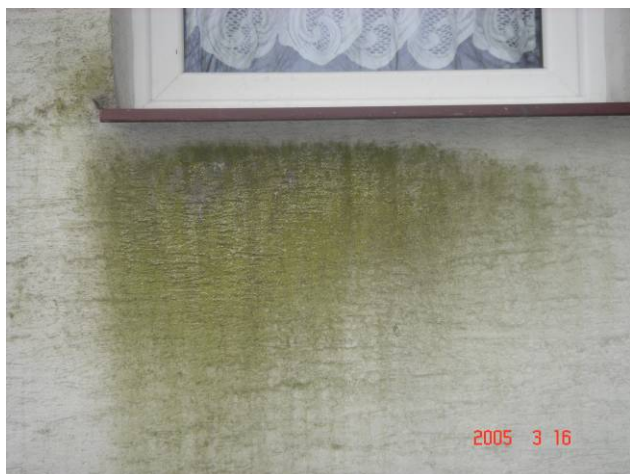
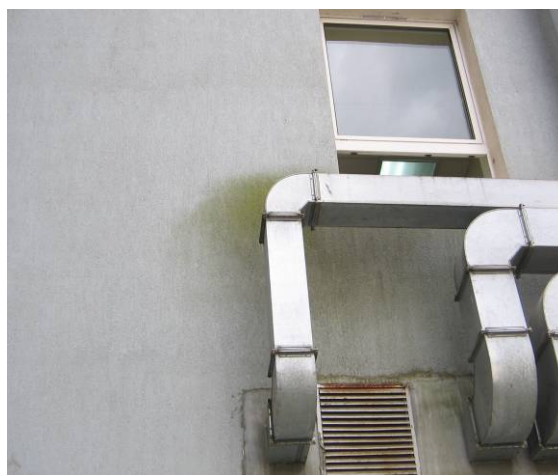
Na fot. 59 i 60 widać skutki zamocowania do elewacji nieszczelnej i nieprawidłowo obudowanej instalacji odprowadzającej parę z pomieszczeń wilgotnych. „Zaglonienie” pod parapetem jest wywołane skraplaniem się pary wychodzącej z kratki wentylacyjnej zainstalowanej poniżej bez kołnierza dystansowego. Podobny efekt, a czasem identyczny, tworzy mostek termiczny spowodowany brakiem ocieplenia pod parapetem lub przemieszczające się w tym miejscu ciepłe powietrze z wnętrza budynku.

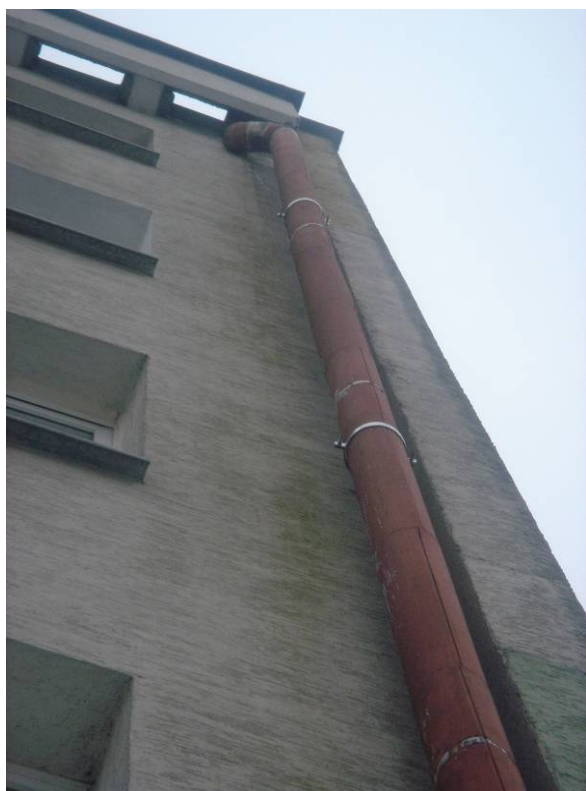
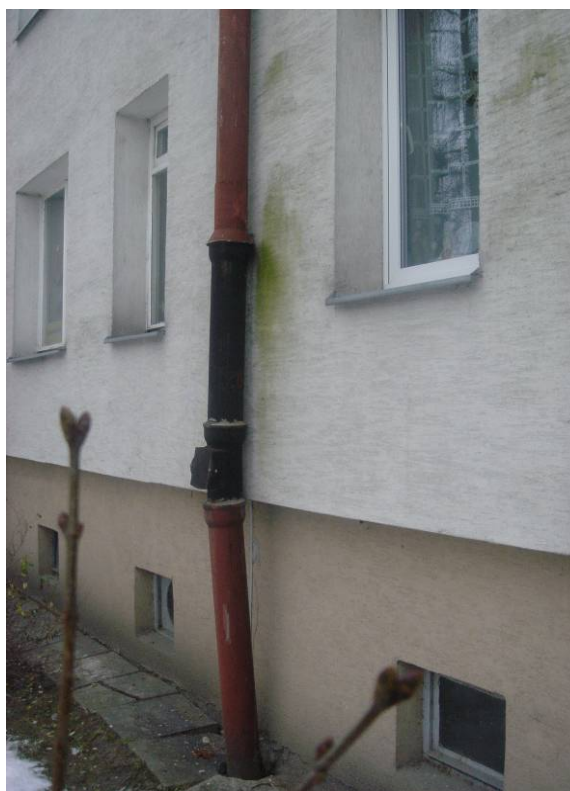
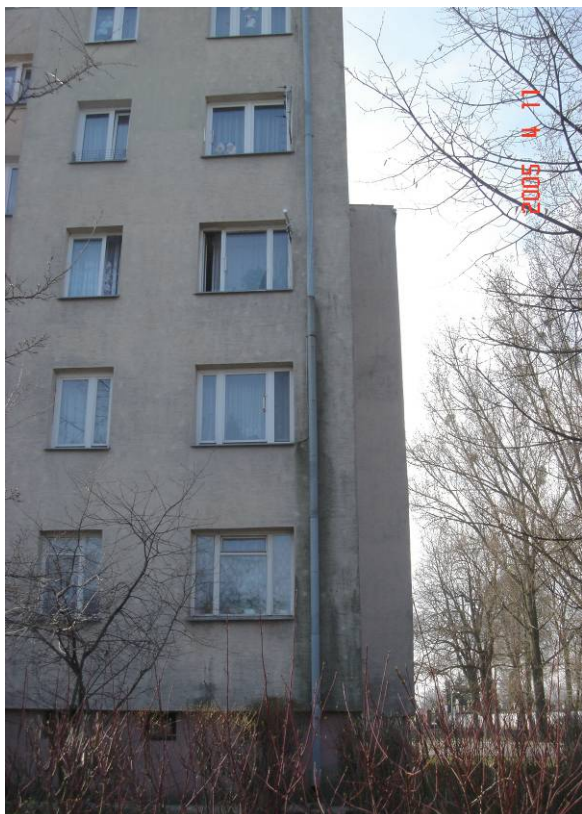
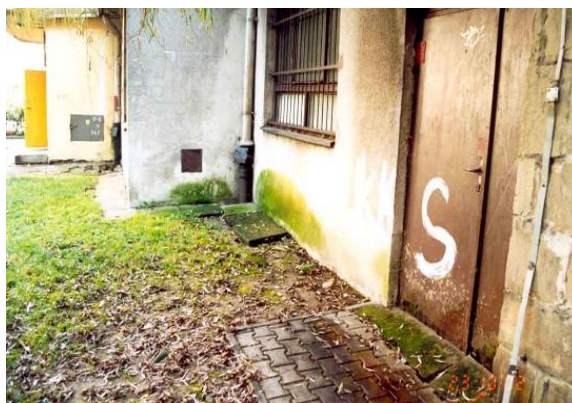
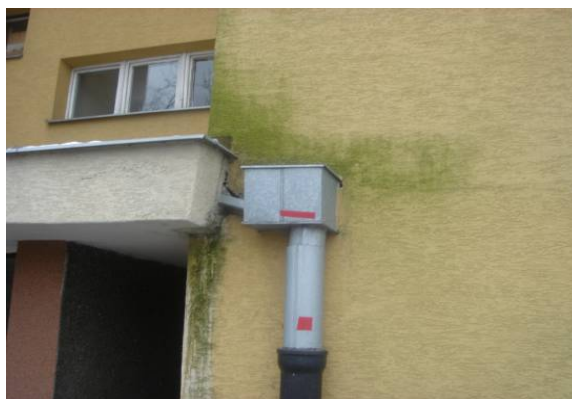
2.3.3. Uszkodzone rury spustowe rynien. Uszkodzenie rur spustowych to częsta przypadłość szczególnie dotycząca budynków wysokich. Pionowe rury sprowadzające wody opadowe z dachów ulegają zapchaniu (np. przez liście), rozmrożeniu, są nieszczelne na połączeniach poszczególnych elementów rur czy pokryw otworów rewizyjnych. Czasem po prostu uszkodzenie następuje na skutek zwykłej korozji rur. Skutki tych wad widać na fot. 61, 62, 63, 64, 65.

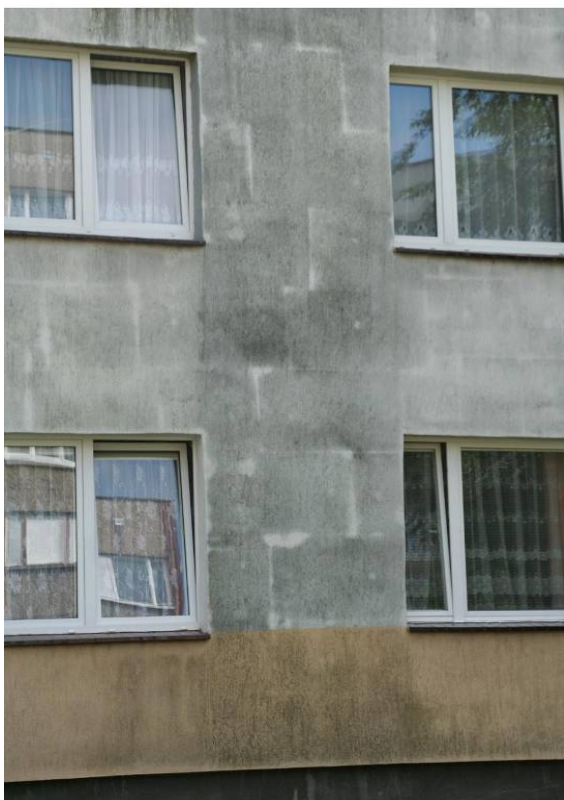
Na potwierdzenie tych teorii wykorzystano fotografie pokazujące, że w miejscach występowania mostków termicznych nie występują „zielone” naloty - są osuszane przez przepływające w tych miejscach ciepło. Wspomniane mostki tworzą łączenia płyt styropianowych ze szczelinami wypełnionymi klejem (mostki liniowe) - fot. 70 - oraz łączniki mechaniczne, przez które przenika ciepłe powietrze (mostki punktowe) - fot.71.

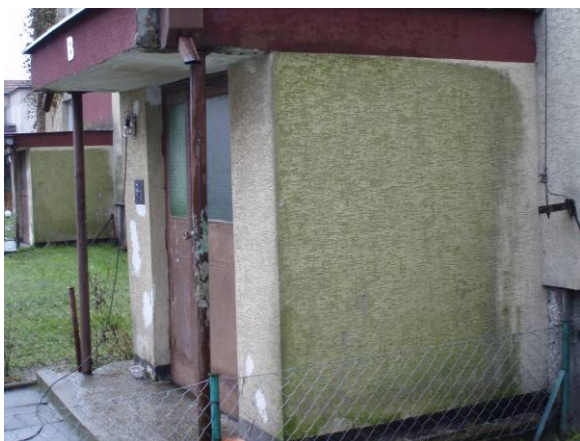
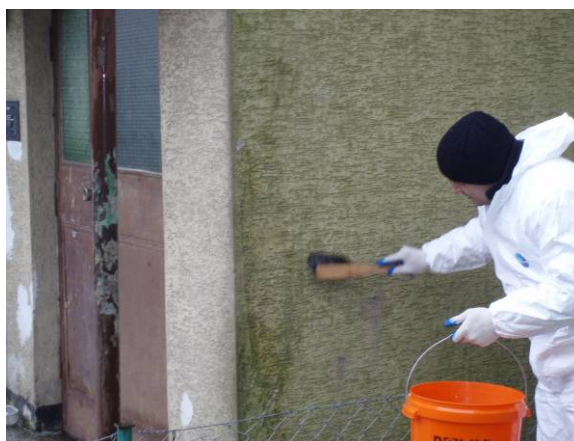
4.3.1. Nakładanie roztworu wodnego preparatu BOLIX GLO complex. Preparat nakłada się na powierzchnię za pomocą szczotki z miękkim włosem, wałka lub przez natrysk (jedynie przy bezwietrznej pogodzie). Po nałożeniu preparatu odkażane podłoże należy pozostawić na okres min. 12 h. Po upływie tego czasu odkażoną powierzchnię należy oczyścić w sposób mechaniczny (tzn. przetrzeć na mokro szczotką z twardym włosem i zmyć rozproszonym strumieniem wody). W przypadku występowania bardzo intensywnego skażenia należy nałożyć kolejną warstwę preparatu i po upływie min. 12 h ponownie oczyścić mechanicznie odkażaną powierzchnię.

fot. 74. Ściana porażona glonami (algami) fot. 75. Nakładanie preparatu BOLIX GLO complex

Preparat BOLIX GLO complex posiada właściwości dezynfekujące oraz myjące, zawiera biocydy niszczące skażenie mikrobiologiczne oraz detergent umożliwiający rozmiękczenie zabrudzenia na powierzchni tynku. Zmywanie należy wykonywać od góry do dołu, wykorzystując myjkę cieniową. Można używać zarówno wody zimnej jak i ciepłej, która lepiej zmywa tłuste zabrudzenia. Na fot. 74 ÷ 79 pokazano poszczególne fazy zmywania skażenia mikrobiologicznego.

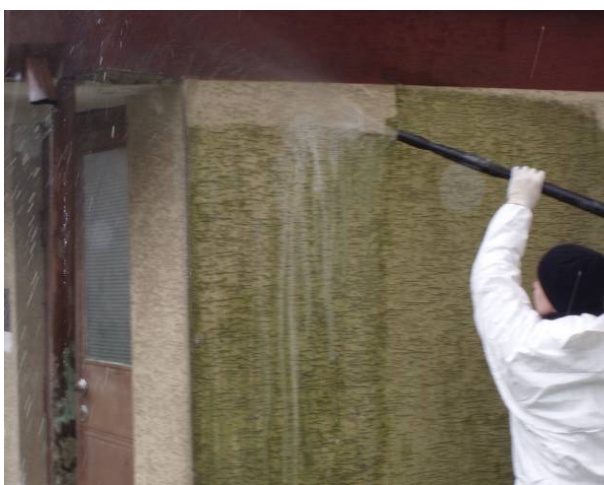
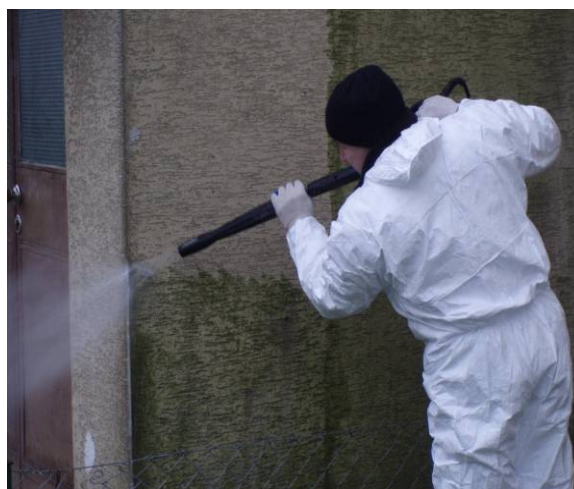
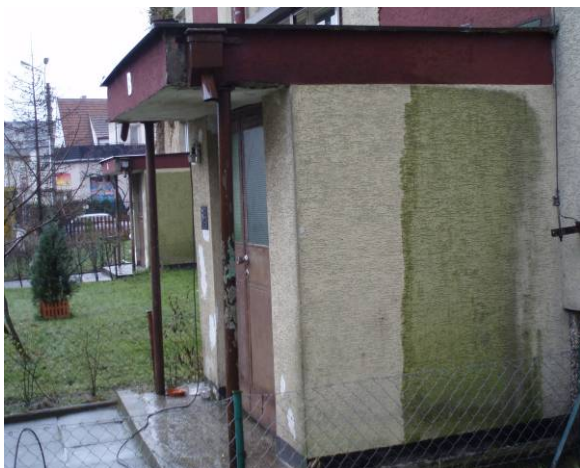
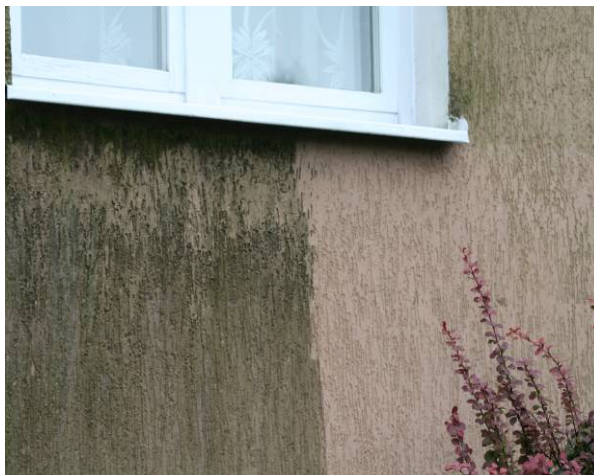
Aby pokazać skuteczność usuwania glonów oczyszczono tylko część ocieplonej ściany wiatrolapu i ściany pasmowej.

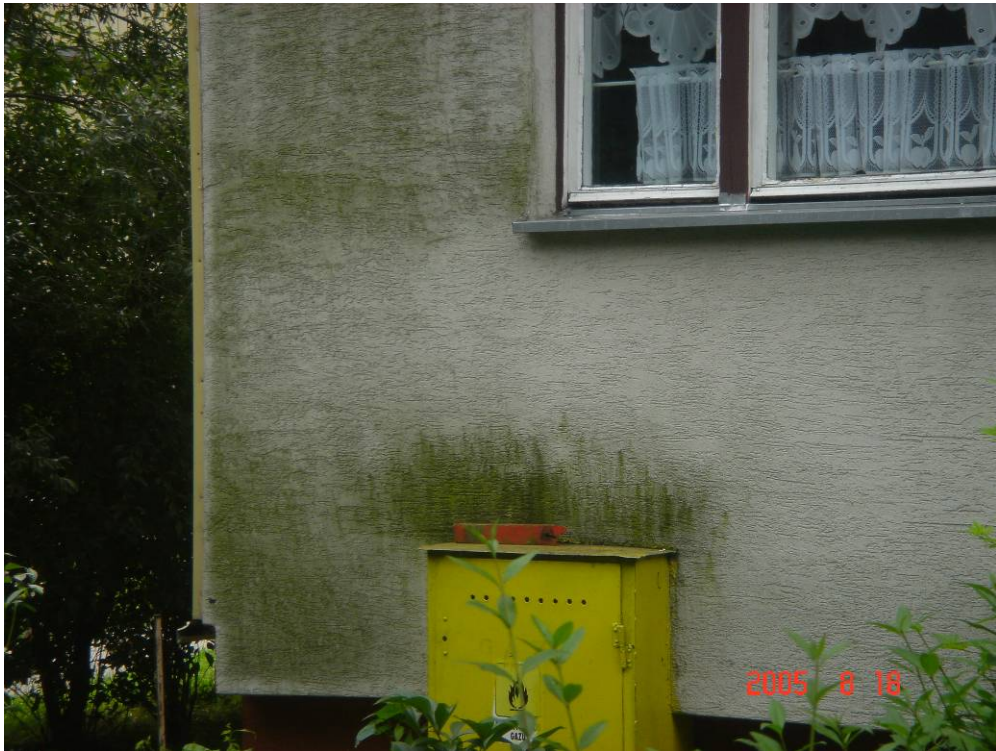
foto. 80

Fot. 80 ÷ 82 obrazują fazy renowacji ocieplenia. Pierwsza faza – stan istniejący, widoczne oznaki skażenia mikrobiologicznego – fot. 80. Faza druga - efekt po zastosowaniu preparatu BOLIX GLO i zmyciu wodą pod ciśnieniem – fot. 81. Trzecia faza to pomalowana elewacja farbą akrylową o podwyższonej odporności na porastanie przez glony, grzyby i porosty BOLIX AZ complex – fot. 82.
