Rozwiązanie naprawcze żelbetu na balkonach, zabezpieczenie antykorozyjne stali zbrojeniowej, reprofilacja ubytków.

Nazwa rysunku
System naprawy żelbetu na balkonach

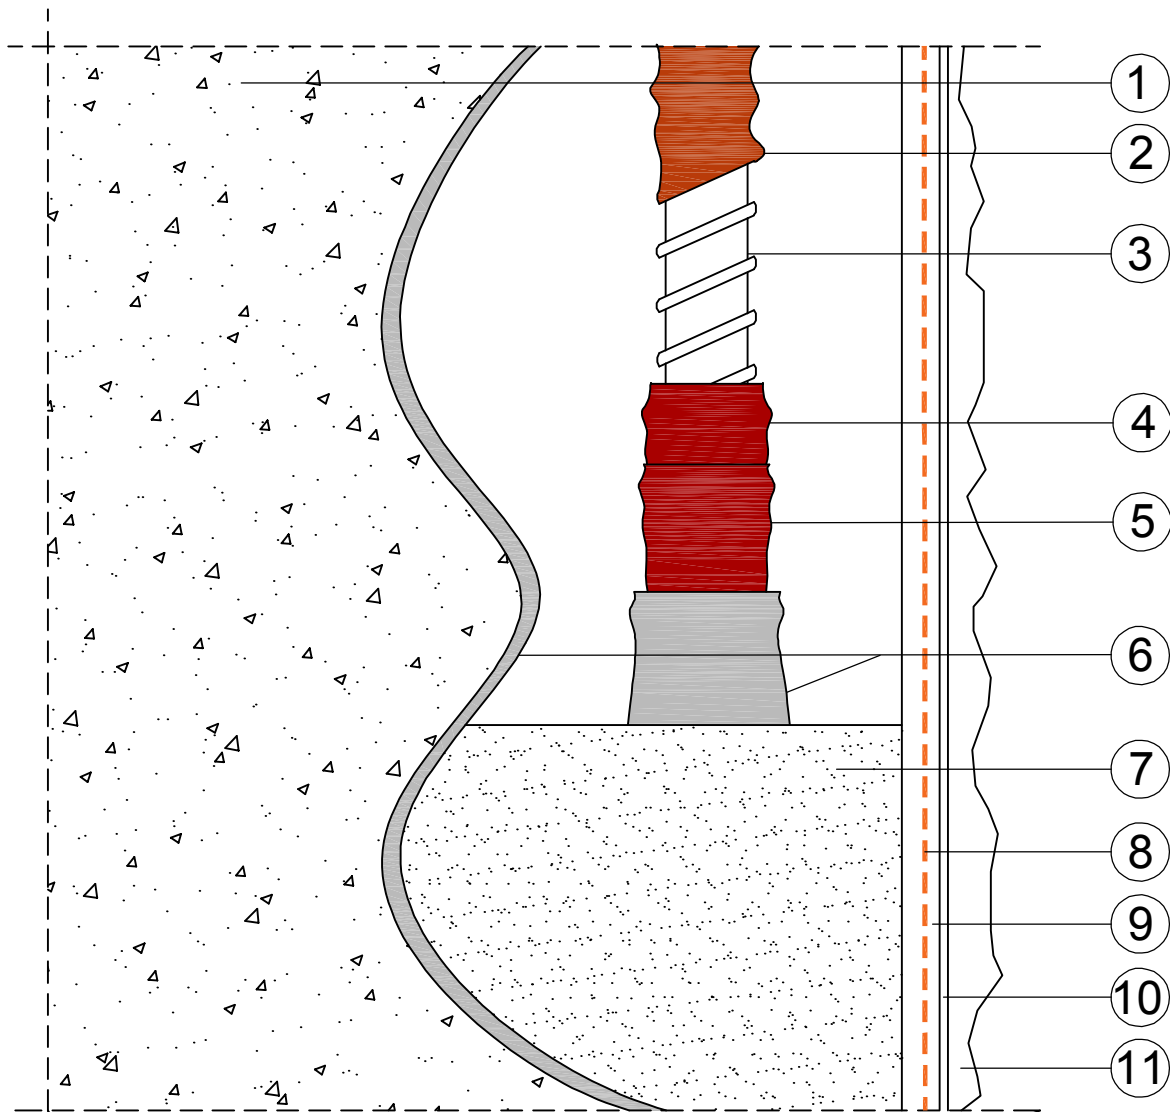
Żelbet nieuszkodzony	①
Skorodowany pręt zbrojeniowy	②
Oczyszczony pręt zbrojeniowy	③
Pierwsza warstwa BOLIX AKO	④
Druga warstwa BOLIX AKO	⑤
Preparat szepny BOLIX SCS	⑥
Zaprawa do reprofilacji BOLIX WB	⑦
Szpachla cementowa BOLIX SPN	⑧
Siatka zbrojąca BOLIX HD 158/S	⑨
Podkład tynkarski	⑩
Tynk cienkowarstwowy	⑪
